### 自然対流式製品

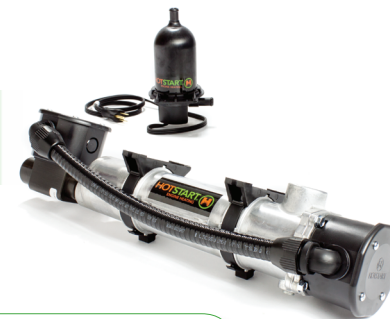
- ✓ 排出口がエンジンの上部にある。
  - ✓ 排出口がエンジンの後方部にある。
  - ✓ 排出口とエンジンサーモスタットの位置が離れている。
  - ✓ 排出口とリモートサーモスタットの位置が離れている。
- リモートサーモスタット（オプション）が取り付けられている場合
- ✓ 吸入口と排出口の位置が離れている。

- ✓ 正しい向きで設置されている。
- ✓ 振動の影響を受けない場所に設置されている。
- ✓ 排出口の真下に設置されている。
- ✓ ウォータージャケットの底部から、15 cm (6 inch) 以上離れている。

- ✓ 吸入口がエンジンの下部にある。
  - ✓ 吸入口がエンジンの前方部にある。
- V型エンジンでは、製品本体を設置したのと反対側のエンジン側面に吸入口を設けることができます（ただし、吸入ホースは適正に取り回す必要があります）。
- ✓ 吸入口と排出口の位置が離れている。

- ✓ ホースと吸入口／排出口の接続に、適切な継手を使用されている。

吸入口／排出口には、次の口径以上の継手を使用してください。

- ✓ 適切な内径のホースを使用している。

吸入／排出ホースには、次の内径以上のものを使用してください。

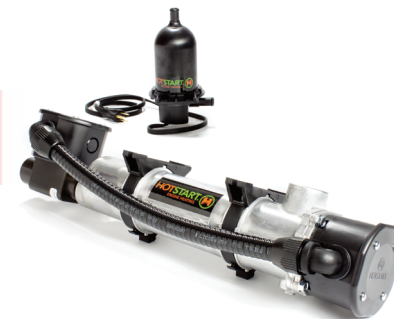
- ❌ **排出口**がエンジンの前方部にある。  
排出口がエンジン前方に近接している場合、保温・予熱効果が十分に得られません。
- ❌ **排出口**とエンジンサーモスタットの位置が近すぎる。  
排出口とエンジンサーモスタットが近接している場合、温められたクーラントがラジエーターに流入して、保温・予熱効果が十分に得られない可能性があります。
- ❌ **排出口**と**吸入口**の位置が近すぎる。  
排出口と吸入口の位置が近接している場合、温められたクーラントがエンジン全体に行き渡らず、保温・予熱効果が十分に得られません。

- ❌ 横向きに設置されている。  
製品の向きが間違っていると、クーラントの循環が妨げられ、保温・予熱効果が十分に得られません。
- ❌ エンジンに直接、取り付けられている。  
エンジンの振動により、製品本体が損傷を受けます。
- ❌ **排出口**の真下に設置されていない。  
製品の位置が不適切な場合、排出ホースにたわみや凹凸が生じて、クーラントの上昇が妨げられます。
- ❌ ウォータージャケット底部から15 cm (6 inch) 以上離れていない。  
設置位置が高すぎる場合、クーラントの循環が妨げられ、保温・予熱効果が十分に得られません。

- ❌ **吸入口**の位置が高すぎる。  
吸入口の位置が高すぎる場合、予熱・保温の効率が悪くなります。
- ❌ **吸入口**がエンジン後方にある。  
吸入口がエンジン後方付近にある場合、保温・予熱効果が十分に得られません。
- ❌ **吸入口**の遮断バルブが閉じられている。  
クーラントが空の状態で製品を移動した場合、過熱と製品の故障を引き起こします。

- ❌ **排出**ホースにねじれや損傷がある。  
ねじれや損傷のあるホースは、クーラント循環を妨げる原因となります。
- ❌ クーラントが**排出口**に向かって常に上昇できるよう、排出ホースが設置されていない。  
排出ホースにたわみや凹凸がある場合、クーラントの循環が妨げられる可能性があります。
- ❌ **吸入**ホースが不必要に長い。  
ホースが必要以上に長いと、配管上にたわみや凹凸が生じやすいため、空気だまりが発生したり、クーラント循環が妨げられる原因となります。
